RENOVERA TRAILINGARM PÅ EN C3 - "GBAK" VISAR OSS HUR

REDIGERAT AV JANNE S MED GUNNAR BACKMANS TEXT OCH BILDER

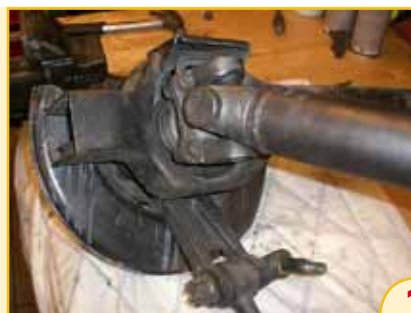
1. Här är hela paketet, lossat från ramen. Gunnar gjorde ett tappert försök att bara lossa spindeln, men det lyckades inte så bra. Det slutade med att han drog en av bultskallarna rund, en av de fyra som håller "half shaft flange". Så han blev tvungen att lossa hela trailingarmen inklusive drivaxeln.

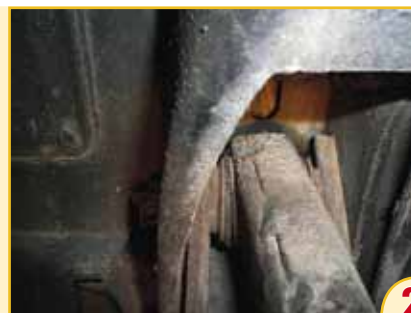
2. Lyckligtvis så har någon tidigare ägare lossat trailingarmen, därför hade bulten som håller armen mot ramen inte rostat fast. Är den fastrostad så är det såg som gäller.

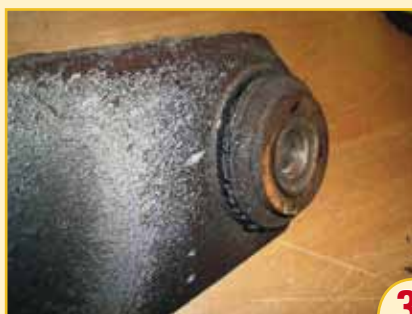
3. Här kan man även se att original gummbussningarna är väldigt slitna.

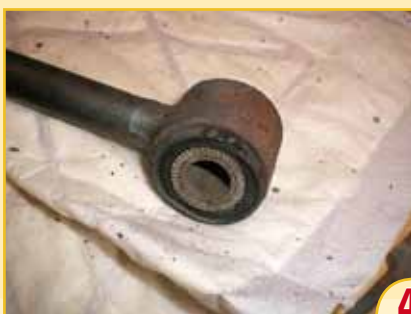
4. Strut rod'ens bussningar var också i dåligt skick.

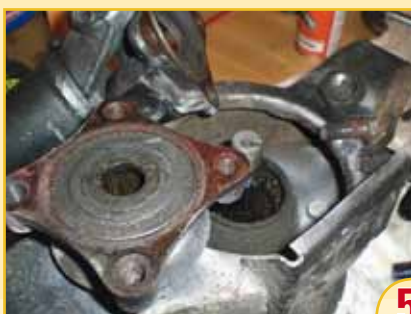
5. Efter att ha värmt loss runddragna bulten och lossat på "spindle flange" (den rostiga "grunkan" närmast kameran) upptäcktes att saxpinnen saknades på kronmuttern, som gängat ut sig en bit.

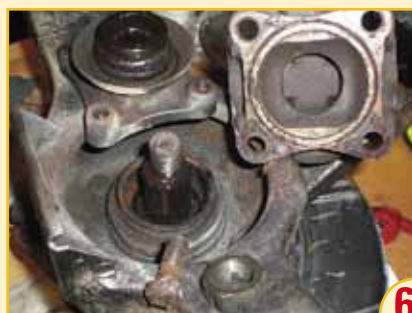
6. Med en smula otur så kunde hela spindeln ha lossat och hjulet med den. Här är alltså anledningen till att det varit ett stort glapp.

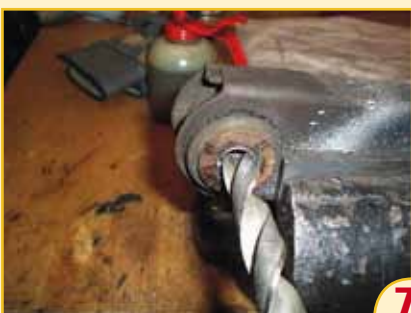
7. Originalbussningen borras bort, en 15 mm borr är lagom.

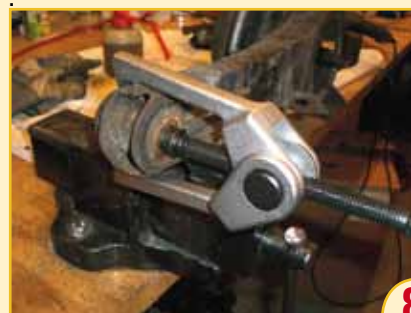
8. Ett avdragarset (Ampro) är en bra investering. "Allt" lossnar med de avdragarna. Här pressas gummbussningen ur.

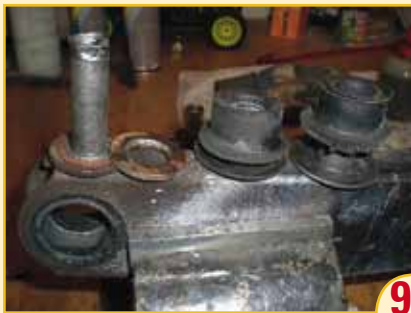
9. Resultatet av demonteringsarbetet.

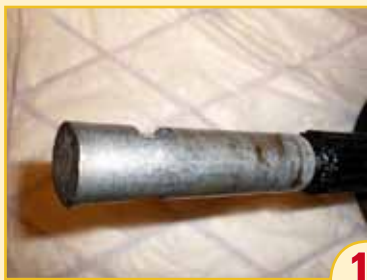
10. "Spindle knocker" verktyget, används för att slå ur spindeln från support.

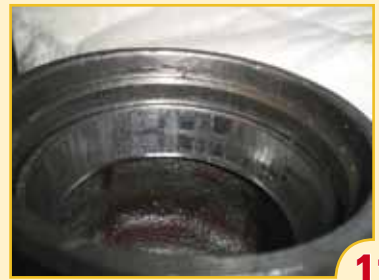
11. Här ser man hur den inre lagerbanan är skadad.

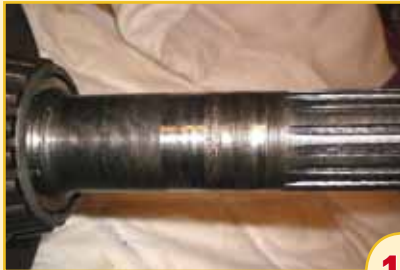
12. Skador på spindeln efter lagret, men jag nöjde mig med att putsa bort de värsta reporna. Är spindeln svårt skadad ska den bytas.

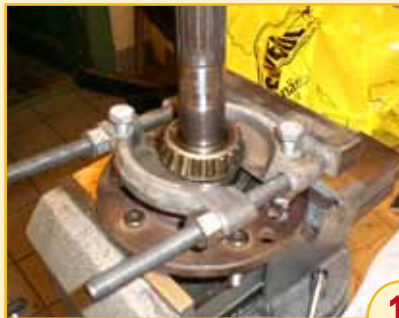
13. Avdragarverktyget för det yttre lagret på spindeln.

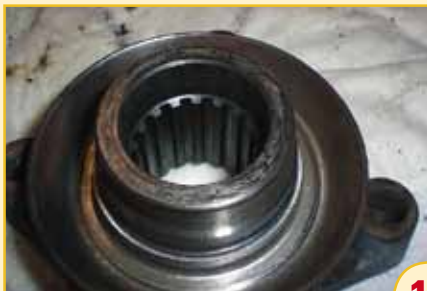
15. Det är också klokt att man inspekterar "flangen" så att den är i bra skick. Så här såg anläggningsytan som pressar på lagrets ytterring ut. Är den mer skadad än på bilden bör den planslipas annars är det risk att lagret kårar sig in i metallen och shimsavståndet kommer på sikt att växa.

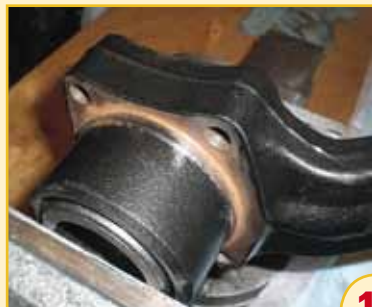
16. När lagerhalvorna skall pressas i support värmdes support till +100 grader och lagerhalvorna kylde ner till -20 grader i fryboxen. Sedan var det bara att släppa ner lagerbanorna och pressa ihop dem. För att pressa användes de gamla lagerhalvorna, som smärglats av några tiondelar så att de inte skulle fastna i support.

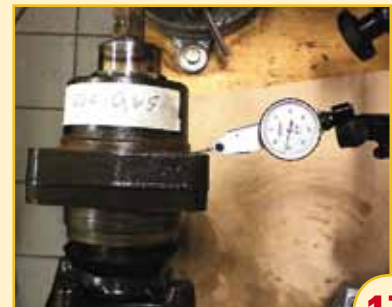
17. Vid provningen med shimsverktyget blev resultatet ett glapp på ca 0,65 mm vilket ju är extremt mycket. Indikatorerklockan bottnade nästan! Det visade sig att de nya lagren ej var lika breda som original lagren.

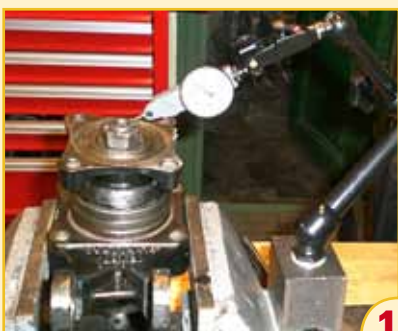
18. Läs om inshimsningen i detaljbeskrivningen till höger

1. Spänn fast "set up verktyget" vertikalt i ett skruvstycke.
2. Montera dit bägge lagren utan att ha spacern och shimmen mellan lagrena. Lagrena skall vara insmorda med tunn olja.
3. Sätt fast flange och dra dit kronmuttern.
4. Momentdra kronmuttern "lite

1. Lossa flange och montera dit spacer och shims.
2. Momentdra fast flange med kronmuttern till 100 ft/lbs.
3. Spänn fast ”support” vertikalt i skruvstycket.
4. Arbeta ner lagrena genom att pressa hårt på support.
5. Nollställ klockan på toppen av ”set up verktyget” och pressa flange

8. Lämna in shimsen på slipning och lämna ca 0,05-0,1 mm kvar om glappet är stort. Är glappet litet från början så kan man försöka slipa in shimsen direkt i mått. Räkna med att behöva slipa shimsen två gånger. Enligt manualen så får glappet vara max 0,20, Gunnar siktade på 0,01-0,03 när allt var färdigt.

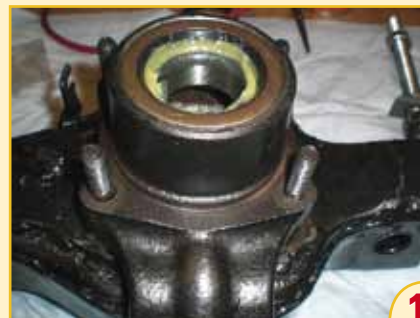
19

19. Kontroll av alltsammans med lager inpackade i fett.

A. Arbeta in fett in i lagren, använd en liten spruta e. dyl.

B. Montera alltsammans på samma sätt som tidigare och dra med moment.

C. Kontrollmät glappet, det bör ha ökat någon hundradel nu. Är det för mycket, handslipa ner spacern så att glappet minskar.

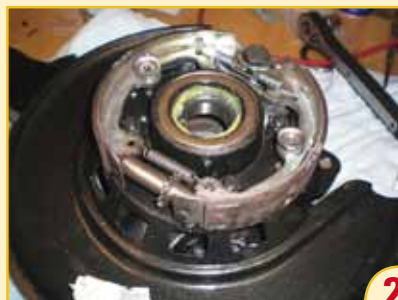
20

20. Här har bromsskölden, caliper bracket och parkeringsbroms pryglarna kommit på plats. Parkeringsbromsens delar ersattes till rostfria.

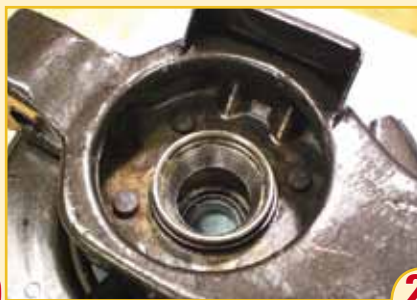
21

21. Insidan av trailingarmen, supporten skall precis till att packas in med fett.

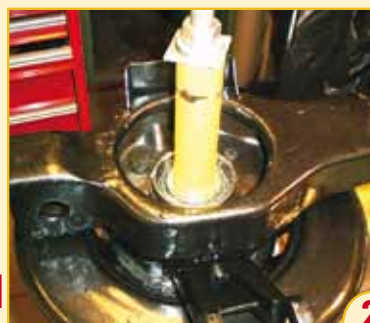
22

22. Här är verktyget som Gunnar använde till att pressa lagrena på spindeln.

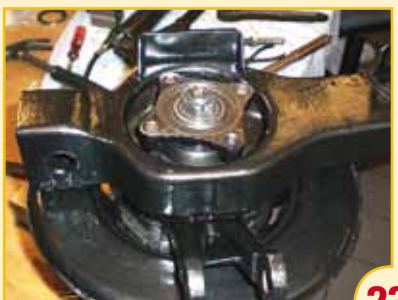
23

23. Äntligen klart! Kronmuttern skall dras till +100 ft lbs. Gunnar drog till 100 och fortsatte sedan lite, så att saxpinnen gick att montera. Tryckbrickan som håller flange är svagt kupad och skall monteras så att den kupade delen ligger mot muttern.

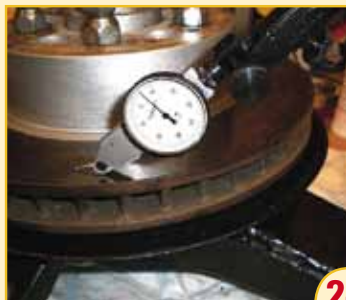
24

24. Eftersom bromsskivorna inte längre är fastnitade med spindeln, kastar alla skivor som säljs mer eller mindre när man skruvar fast dem. Kastet bör understiga 0,08 mm, helst under 0,05.

Är det mer så börjar kolvarna i oket pumpa och då kan luft sugas in i bromsokens cylindrar. Vid första uppmätningen så kastade mina skivor 0,10 resp 0,08. När skivorna sedan skiftades så halverades kastet till 0,03 resp 0,06.

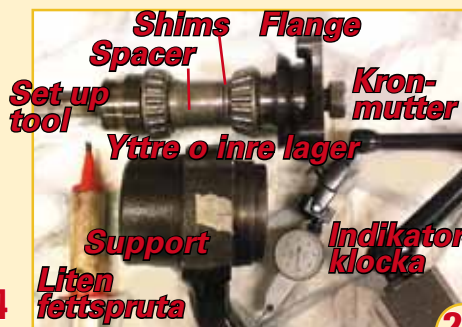
25

25. Bild på delarna samt några verktyg. Vi beklagar att vissa bilder borde varit större. Det har dock inte varit möjligt. Lycka till med det här arbetet om du själv ger dig i kast med det.
